# FC Birmensdorf Sportplatz Geren / Breite Kunstrasenprojekt - Projektbeschreibung

Zürich, 03. Juni 2024

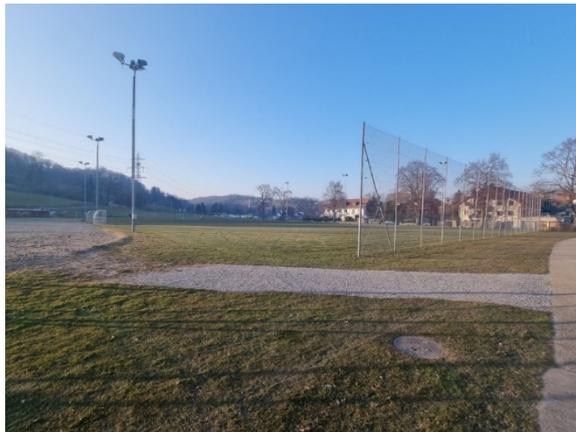
Abbildung 1: Rasenfußballspielfeld Geren

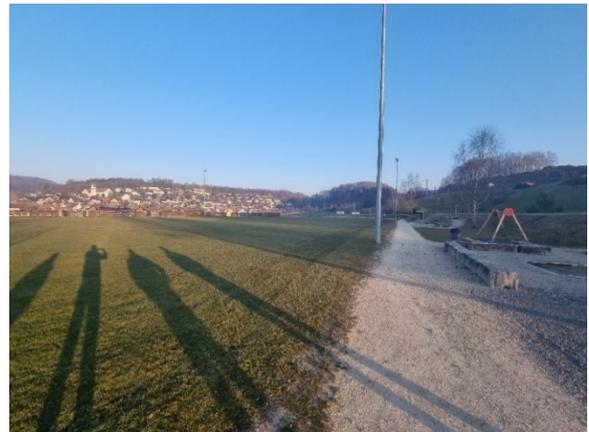
Abbildung 2: Rasenfußballspielfeld Breite

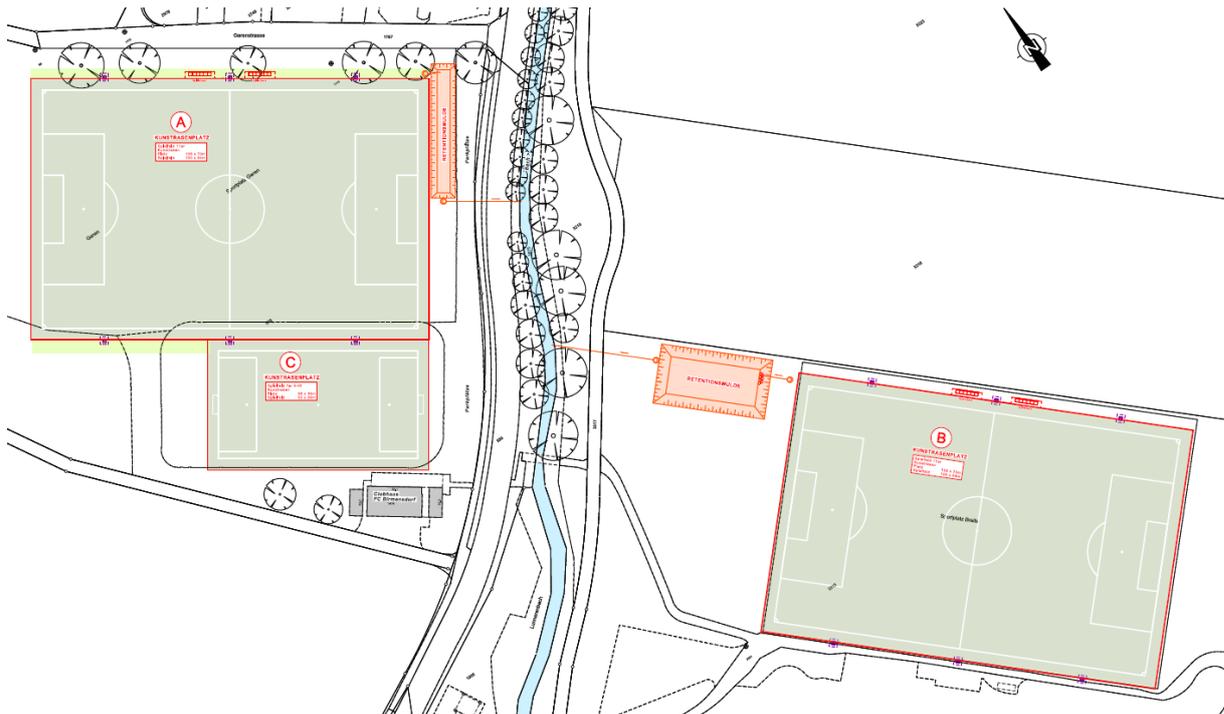
Abbildung 5: Auszug Variantenstudie der Standorte Geren und Breite

Die Projektgruppe hat sowohl die Standorte Geren und Breite als auch verschiedene Anordnungsvarianten der Fussballfelder sorgfältig geprüft und bewertet. Im Rahmen des Variantenstudiums lag der Fokus auf einer intensiven Untersuchung der Nutzung und Trainingsmöglichkeiten. Aufgrund der Erkenntnis, dass mit einem Kunstrasenplatz deutlich mehr Trainingsstunden möglich sind und der Standort Geren bereits über eine bessere Infrastruktur in Bezug auf Anfahrt, Garderoben und WC-Anlagen verfügt, wurde beschlossen, den Kunstrasenplatz auf dem Geren zu planen. Gleichzeitig bietet sich die Gelegenheit, den aktuell schlecht drainierten Rasen durch ein Kunstrasenspielfeld zu ersetzen.

Mit der Entscheidung des Standortes des neuen Kunstrasenplatzes wurde ausserdem die Ausrichtung des Kunstrasenspielfeldes (im Plan mit A bezeichnet) optimiert. Im Gegensatz zum heutigen Naturrasenplatzes, wird der neue Kunstrasenplatz um 90 Grad gedreht. Der neue Platz wird zu einem 11er Spielfeld (100 m x 64 m) ausgebaut, zuzüglich der normgerechten Sicherheitsabstände und Anlagen gemäss dem Schweizerischen Fussballverbandes (SFV) würde der Platz mit der bestehenden Ausrichtung den Pumptrack tangieren. Mit der Drehung des Platzes um 90 Grad kann dies jedoch verhindert werden und der Pumptrack kann bestehen bleiben. Neben dem neuen Kunstrasenplatz und dem bestehenden Pumptrack wird die freie Fläche im Norden der Parzelle als Naturrasenplatz instandgesetzt und somit einer weiteren Trainingsmöglichkeit genutzt.

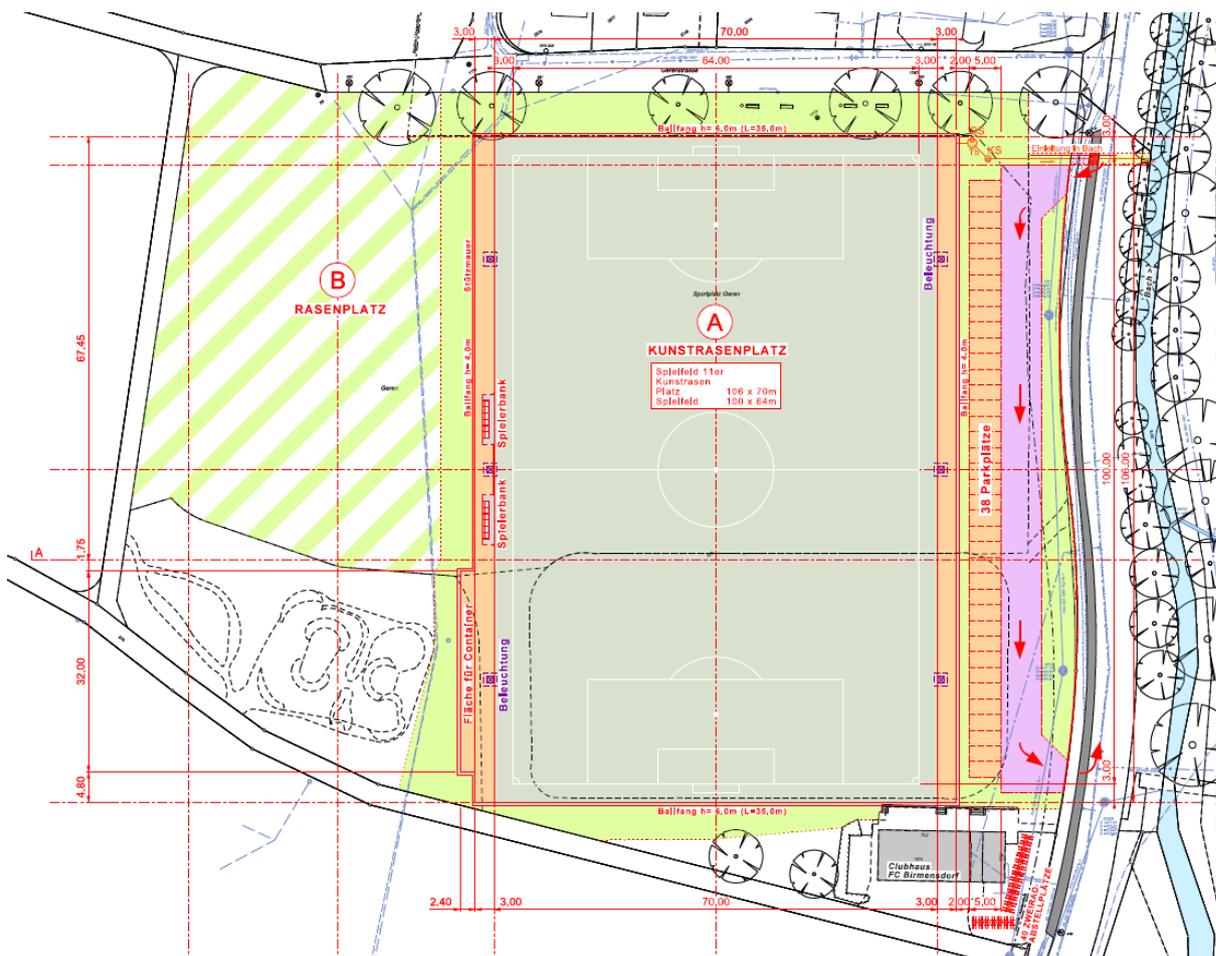
Abbildung 6: Situationsplan des Kunstrasenplatzes (A) und Rasenplatzes (B)

Das gesamte Bauprojekt ist auf der vorhandenen Sportplatzparzelle Geren angeordnet. Die bestehende Infrastruktur des Clubhauses, der Pumptrack sowie die bestehenden Bäume entlang der Gerenstrasse bleiben erhalten.

Das Projekt umfasst nun ein Kunstrasenspielfeld von 7'420 m<sup>2</sup> sowie minimale Instandsetzungsmassnahmen der übrigen Fläche zu einem Trainingspielfeld von rund 3'250 m<sup>2</sup>.

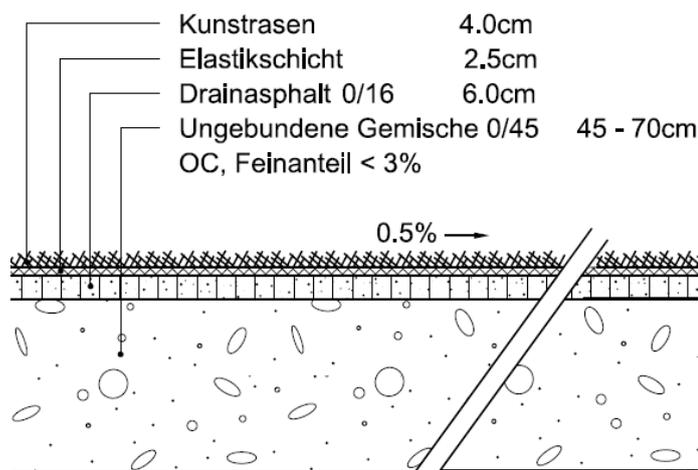
Abbildung 7: Aufbau unverbundener Kunstrasen

Der Unterbau des Kunstrasenplatzes wird gemäss den Vorgaben des Gewässerschutzes und den Qualitätsanforderungen eines nachhaltigen Fussballfeldes mit einem Drainagesystem versehen. Dies gewährleistet ein schnelles Abfließen und ermöglicht die Nutzung des Spielfeldes auch bei schlechtem Wetter. Der Unterbau besteht aus einer ungebundenen Fundationsschicht (Koffermaterial), in der das Drainagesystem eingebettet ist, einer gebundenen Tragschicht (sickerfähiger Asphaltbelag) und einer Elastikschicht, die die Grundlage für Ballreflexion, Kraftabbau und Gelenkschonung bildet. Diese Schicht kann für zwei bis drei Kunstrasenzyklen, also etwa 40 Jahre, verwendet werden.
